II CONPESQ Congresso de Pesquisa, Pós-Graduação e Inovação

12 a 16 de abril de 2021 Universidade Federal do Cariri - UFCA

Inspeção e Diagnóstico de Obras de Arte Especiais (OAEs) Localizadas no Interior do Estado do Ceará

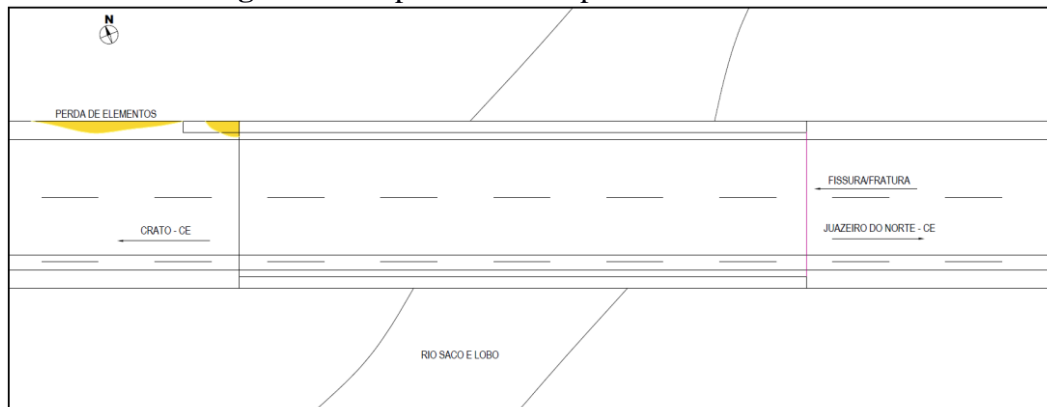
Figura 7 - Mapa de dano da pista de rolamento - Ponte 01

As manifestações patológicas mais evidentes nessa ponte foram, a presença de vegetação, presença de fissuras principalmente na base dos pilares, manchas, armadura

exposta próximo ao apoio do vigamento principal e a perda de elementos ou deslocamento em alguns pontos. Nos seguintes mapas de danos (Figuras 6 a 9), é possível visualizar a localização das manifestações patológicas.

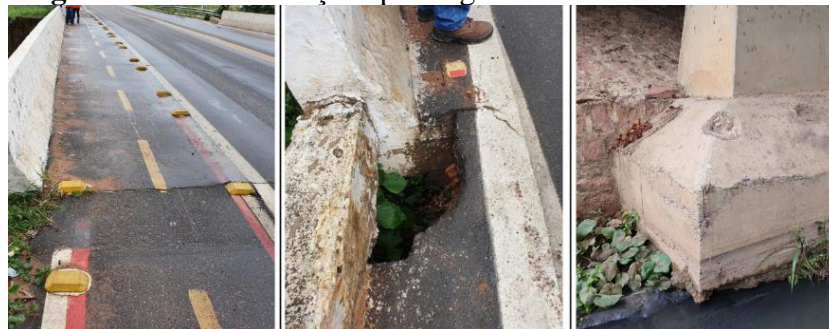
Figura 11 – Manifestações patológicas encontradas na Ponte 01

Quanto aos danos apresentados na ponte, a Figura 11 destaca a fissura na pista de rolamento, no sentido Juazeiro do Norte - CE, e o buraco localizado no sentido Crato – CE. Na estrutura de fundação, também foram encontradas fissuras e deslocamentos ou perdas de seção, além da presença de vegetação.

A ponte recebeu nota 4, em sua ficha de inspeção rotineira, com boa condição de

estabilidade. Devido aos problemas encontrados, recomenda-se, para uma melhor estabilidade e segurança da ponte analisada, ações corretivas na pista de rolamento e em suas fundações.

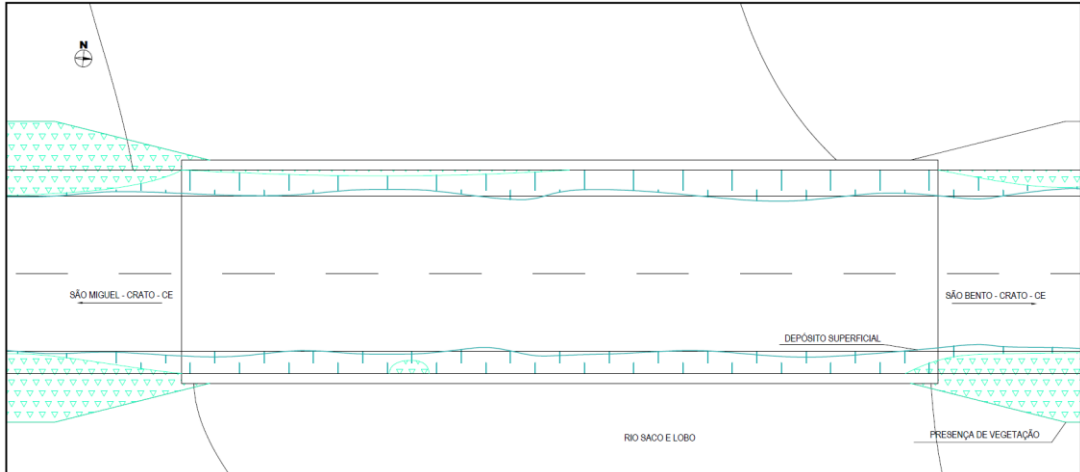
Figura 16 - Mapa de dano da pista de rolamento - Ponte 02

Os problemas mais evidentes dessa ponte foram o depósito superficial (acumulação de vários tipos de materiais, como poeira, solo, etc) em suas faixas de rolamento, as manchas e alterações cromáticas em sua base, fissuras e perda de elemento em um dos pilares.

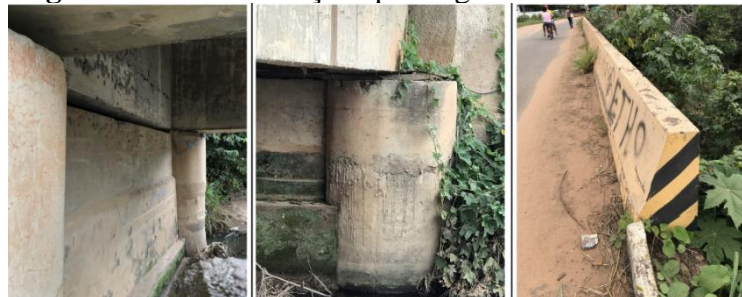
Figura 20 – Manifestações patológicas encontradas na Ponte 02

As manifestações patológicas apresentadas na Figura 20 dão destaque à alteração cromática e manchas presentes na ponte, a perda de elemento na parte superior do pilar e ao depósito superficial próximo aos guarda-rodas.

Após análise dos problemas identificados nessa ponte, a ficha de inspeção rotineira foi preenchida e a ponte recebeu nota 5, com boa condição de estabilidade. Como recomendação, deve se analisar primeiramente os pilares e realizar uma inspeção especializada com equipamentos mais apropriados para verificar a estabilidade.

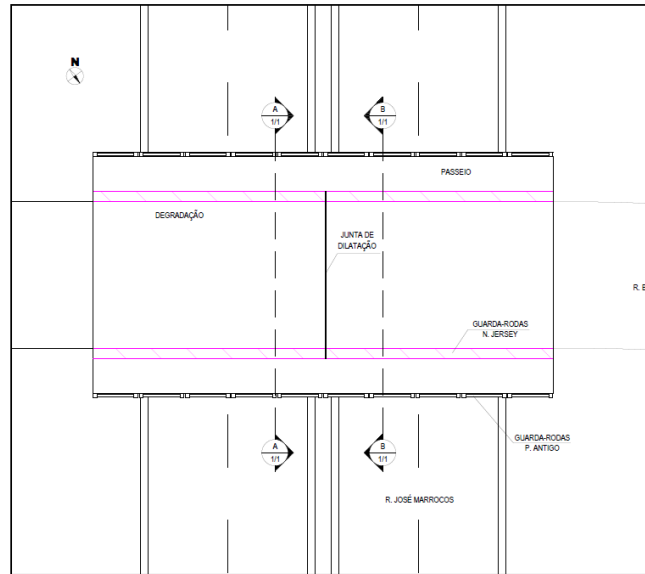
Figura 26 - Mapa de dano da pista de rolamento - Ponte 03

As manifestações patológicas mais evidentes nessa ponte foram a degradação dos guarda rodas, fissuras no tabuleiro e nos guarda corpos, além de diversas manchas prentes nos pilares. As localizações das manifestações patológicas estão indicadas nos seguintes mapas de danos (Figuras 25 a 28).

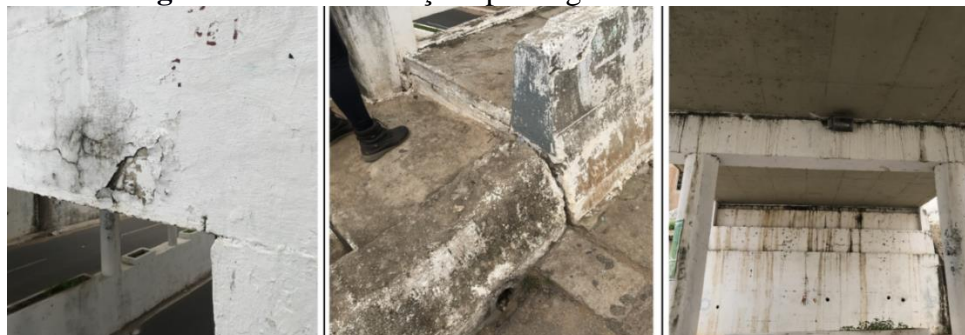
Figura 29 – Manifestações patológicas encontradas na Ponte 03

Quanto aos danos apresentados na Ponte 03 (Figura 29), destacam-se a fissura no tabuleiro, a degradação do guarda-rodas e as diversas manchas encontradas em todos os

elementos estruturais.

A ponte 03 apresentou maiores manifestações patológicas por conta do envelhecimento, uma vez que esta é a mais antiga das OAEs vistoriadas. Apesar de ter sido pintada há pouco tempo ainda foi possível destacar manchas causadas pela umidade. Além disso, como mostrado na Tabela 5, podemos destacar que nas OAEs inspecionadas não foram encontrados problemas graves de estabilidade estrutural.

O viaduto estudado recebeu nota 4, com boa condição de estabilidade. Para melhoria nas condições de estabilidade, é necessário o reparo dos guarda rodas e guarda corpos. Ações corretivas na pista de rolamento além de serviços básicos de manutenção preventiva.
