II CONPESQ Congresso de Pesquisa, Pós-Graduação e Inovação

12 a 16 de abril de 2021 Universidade Federal do Cariri - UFCA

Inspeção e Diagnóstico de Obras de Arte Especiais (OAEs) Localizadas no Interior do Estado do Ceará

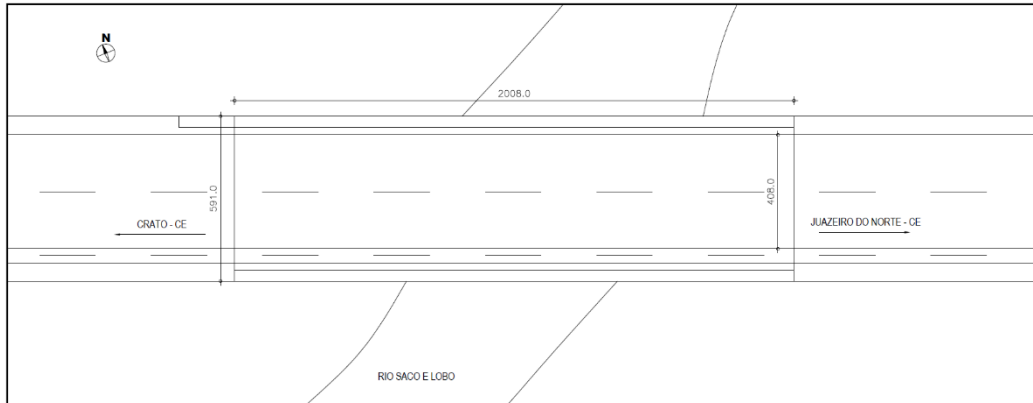
Figura 3 - Vista em planta - Ponte 01

longarinas de seção variável, possuindo, em seus encontros duas regiões em balanço. Os croquis a seguir (Figuras 3 a 5), medidos em campo, fornecem uma melhor visualização da ponte.

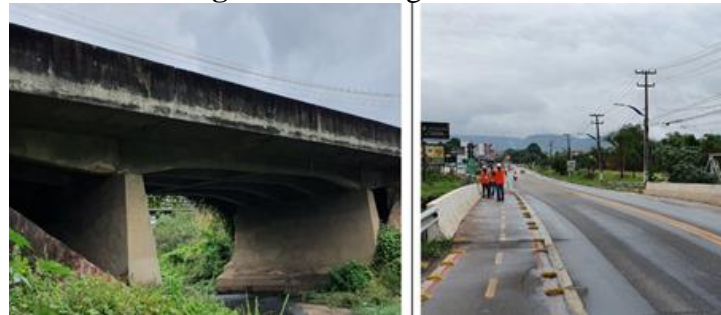
Figura 10 – Fotografias da Ponte 01

A Figura 10, mostrada a seguir, oferece uma visualização da estrutura da ponte visitada, dando destaque para a sua pista de rolamento e sua vista frontal.

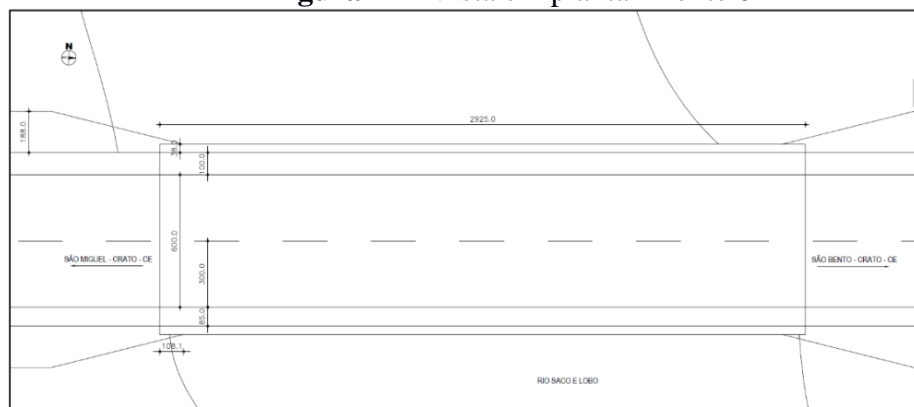
Figura 12 - Vista em planta - Ponte 02

Com as medidas obtidas em campo, foram confeccionados os croquis a seguir (Figuras 12 a 14).

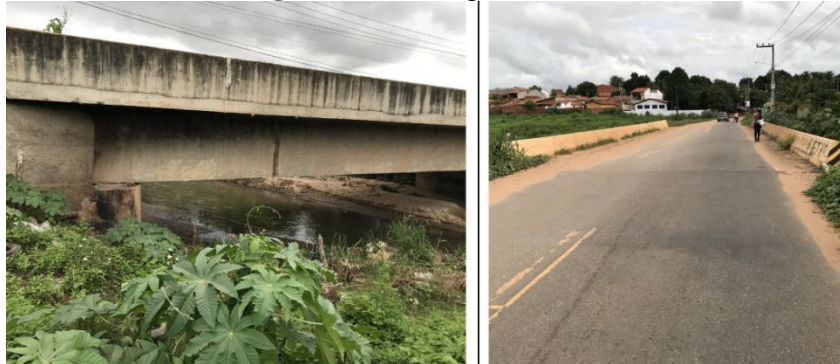
Figura 19 – Fotografias da Ponte 02

A seguir são apresentadas as imagens da Ponte 02 (Figura 19).

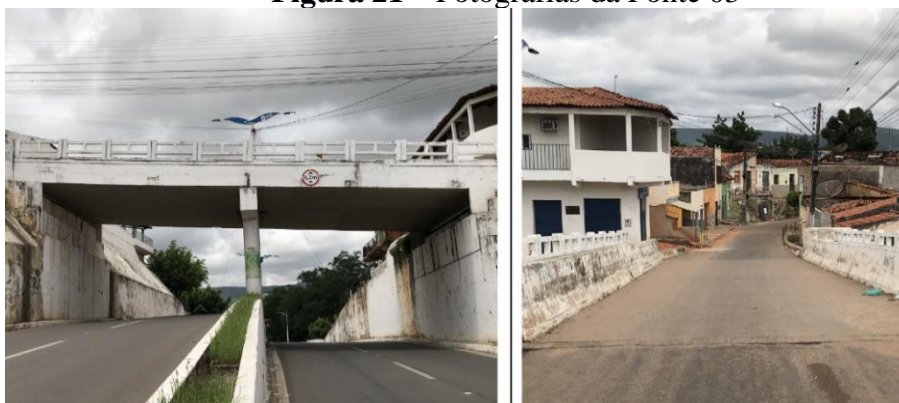
Figura 21 – Fotografias da Ponte 03

A Ponte 03 possui, em sua pista de rolamento dois passeios e guarda-rodas do tipo New Jersey. O tabuleiro tem uma largura de 20,8m, apoiado sobre três vigas longarinas. A rua à qual ele atravessa, a R. José Marrocos, possui dois níveis e possui 4 escadarias para o acesso do viaduto. A ponte pode ser visualizada a partir das imagens, apresentadas na Figura 21, e os croquis apresentados nas Figuras 22 a 24.
